# CivielTech

## Rapportage

Projectnummer: 2019AV057

Naar aanleiding van uw aanvraag hebben wij op maandag 18 en dinsdag 19 februari 2019 een inspectie uitgevoerd aan de damwandconstructie genoemd “het BRM EMK terrein te Krimpen a/d IJssel. De scope van de te inspecteren constructie bestaat uit verticaal geplaatste stalen damwanden. De constructie is gelegen aan een vertakking van de Nieuwe Maas genaamd de Hollandsche IJssel (zie onderstaande afbeelding).

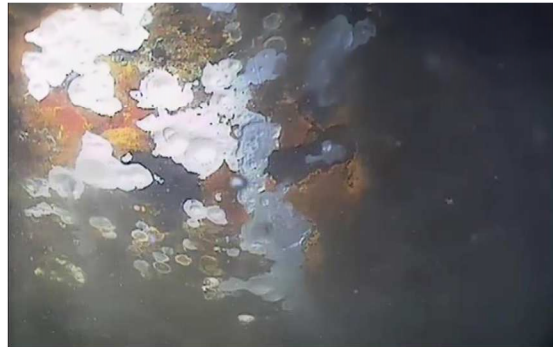
4 -Putcorrosie

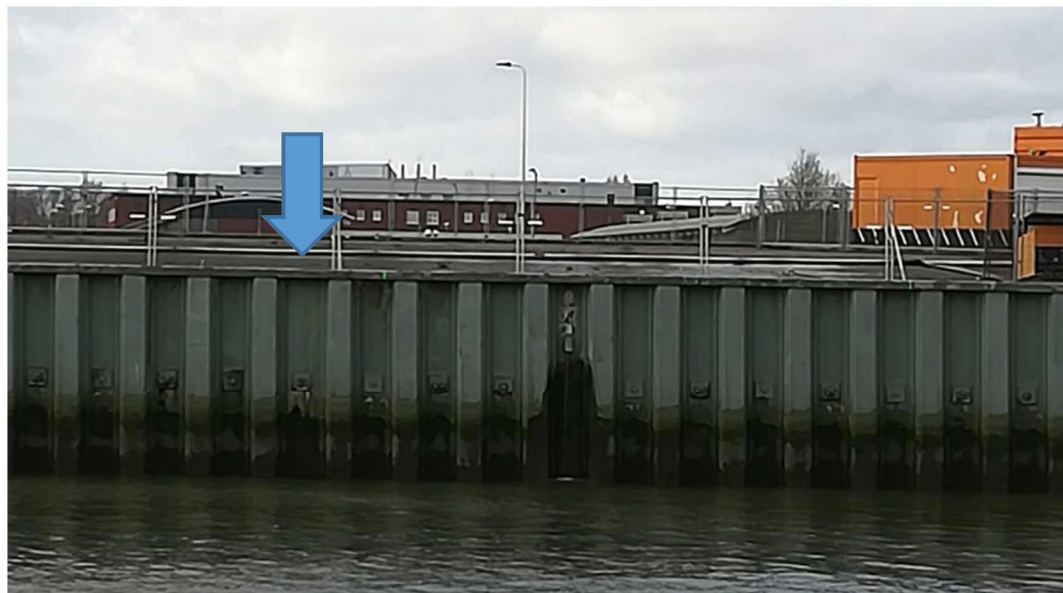
6 – Pasplank locatie (H)

In het onderzoek zijn er ook een 2-tal aangepaste damwanden geconstateerd. Dit betreft de genoemde (pasplanken) op locatie (H) en (G).

Deze damwanden zijn in het werk passend gemaakt voor nog onbekende reden, de rekentechnische gegevens van de damwanden komen hierbij dan ook niet meer overeen met de genoemde damwand specificatie.

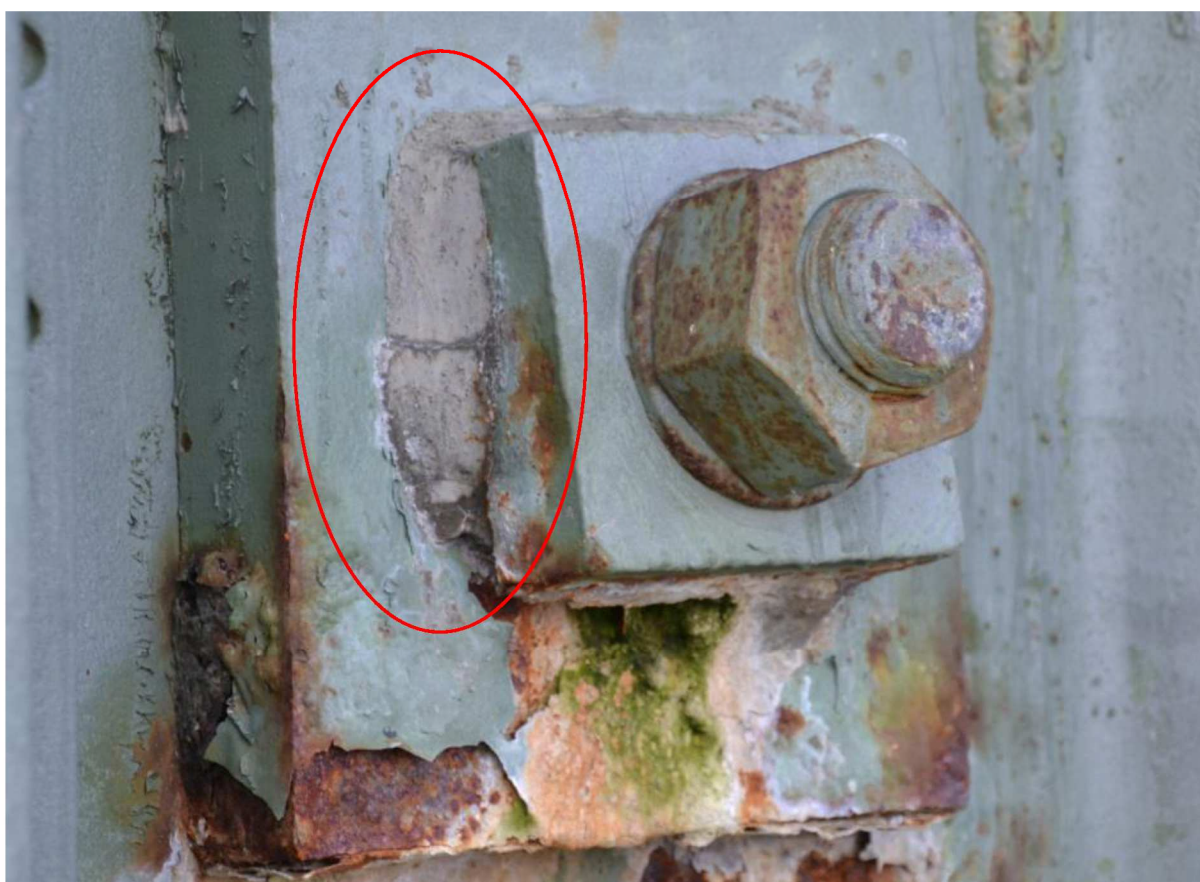
Naast de coating is er ook nog een bitumen aanwezig op de diverse locaties. Deze bitumen is aangebracht rondom de ankerplaten, dit om uitspoeling van grond/water te voorkomen.

8 – Bitumen ankerplaat

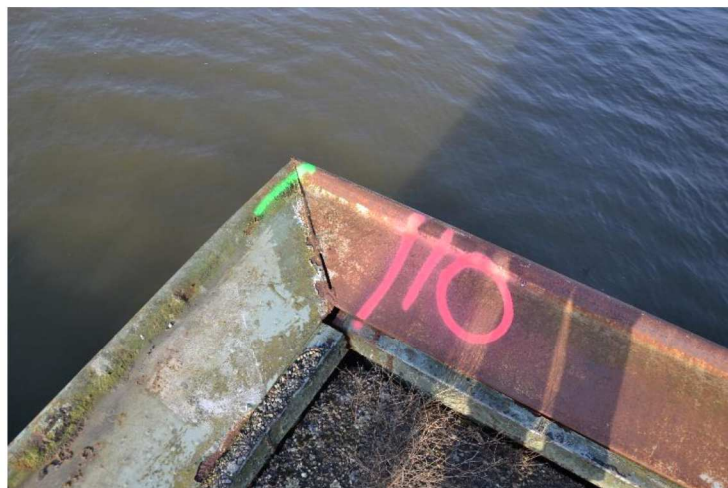
Schade ID: BWL 01-001  
 Schade type: Gebroken las t.p.v. deksloof  
 Opmerking: ref. 0.00 mtr  
 Oorzaak: Spanning in constructie  
 Maatregel: Laswerk herstellen

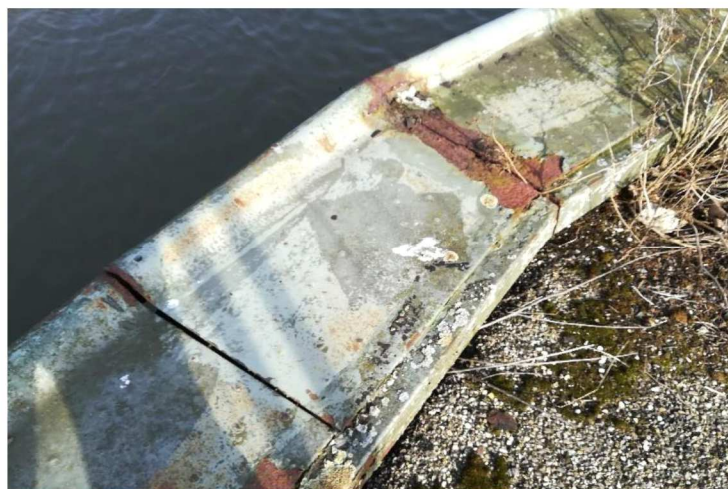
Schade ID: BWL 01-002  
 Schade type: Schade deksloof  
 Opmerking: ref. 125 mtr  
 Oorzaak: Aanmeer schade  
 Maatregel: Herstellen/vervangen

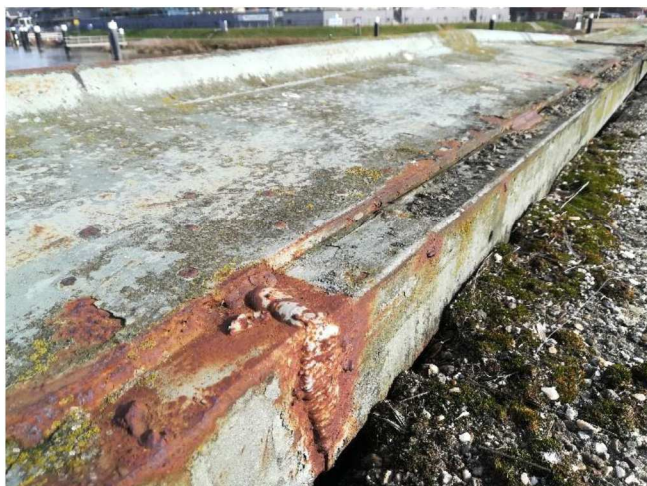
Schade ID: BWL 01-003  
 Schade type: Schade deksloof  
 Opmerking: ref. 130mtr  
 Oorzaak: Aanmeerschade  
 Maatregel: Herstellen/vervangen

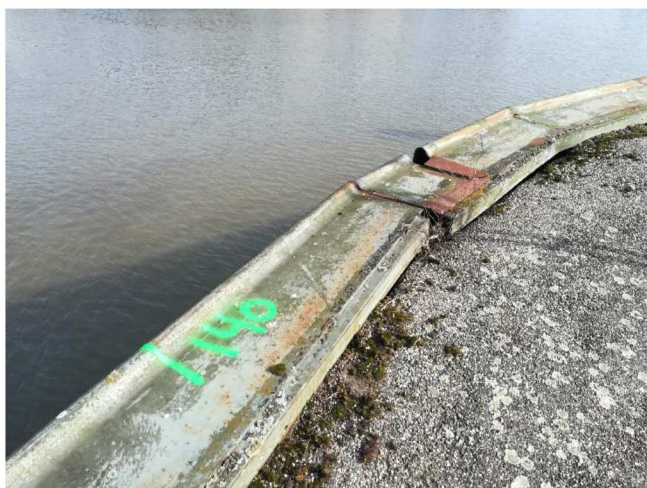
Schade ID: BWL 01-004  
 Schade type: Schade deksloof  
 Opmerking: ref. 140mtr  
 Oorzaak: Aanmeerschade  
 Maatregel: Herstellen/vervangen

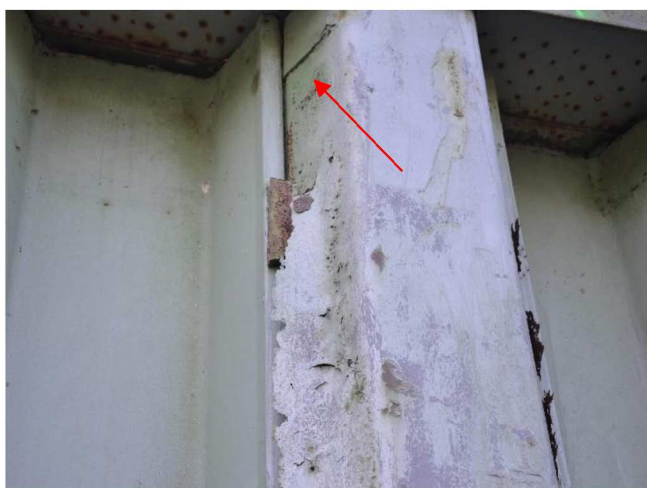
Schade ID: BWL 02-001  
 Schade type: Inscheuring  
 Opmerking: ref. 180 mtr  
 Oorzaak: Onbekend  
 Maatregel: Herstellen/dicht  
 lassen

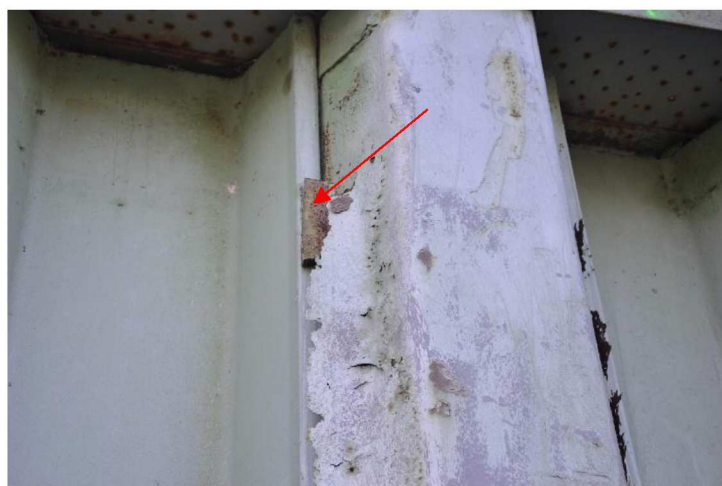
Schade ID: BWL 02-002  
 Schade type: Borgnok t.b.v uitlopen slot  
 Opmerking: ref. 180 mtr  
 Oorzaak: Onbekend  
 Maatregel: Herstellen of dicht lassen

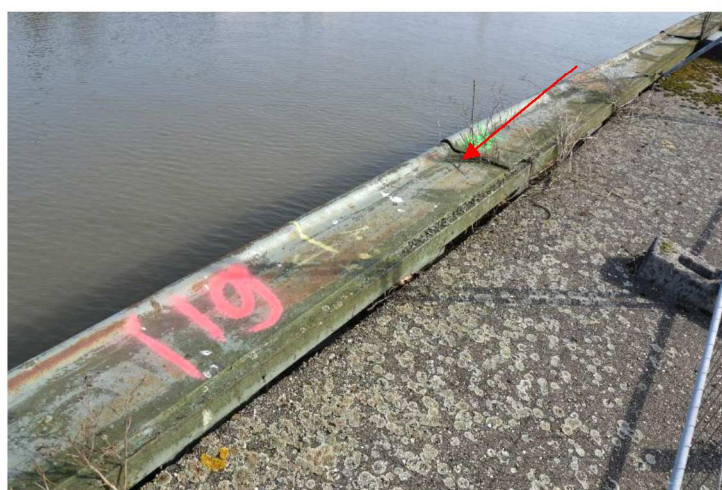
Schade ID: BWL 02-003  
 Schade type: Schade deksloof  
 Opmerking: ref. 240 mtr  
 Oorzaak: Spanning in constructie  
 Maatregel: Herstellen of dicht lassen

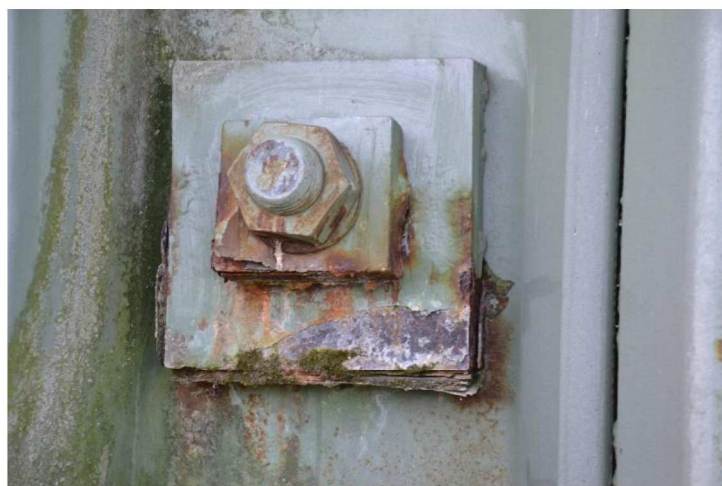
Schade ID: BWL 02-004  
 Schade type: Corrosie  
 Opmerking: ref. 340 mtr  
 Oorzaak: Afroesting proces  
 Maatregel: Geen

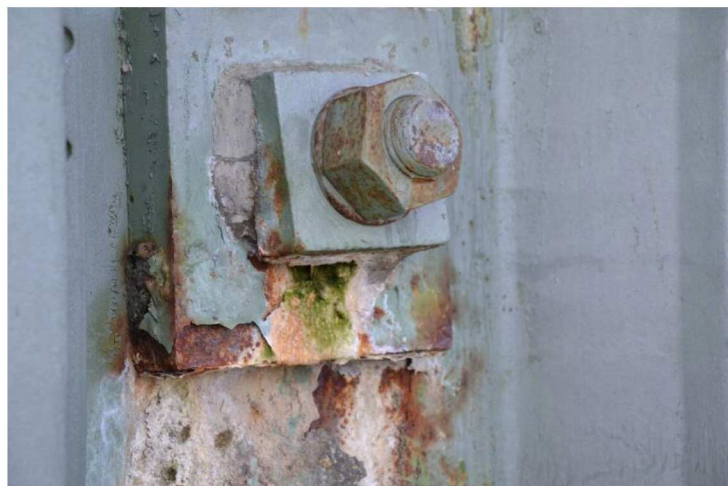
Schade ID: BWL 02-005  
Schade type: Corrosie  
Opmerking: ref. 310 mtr  
Oorzaak: Afroesting  
proces  
Maatregel: Geen

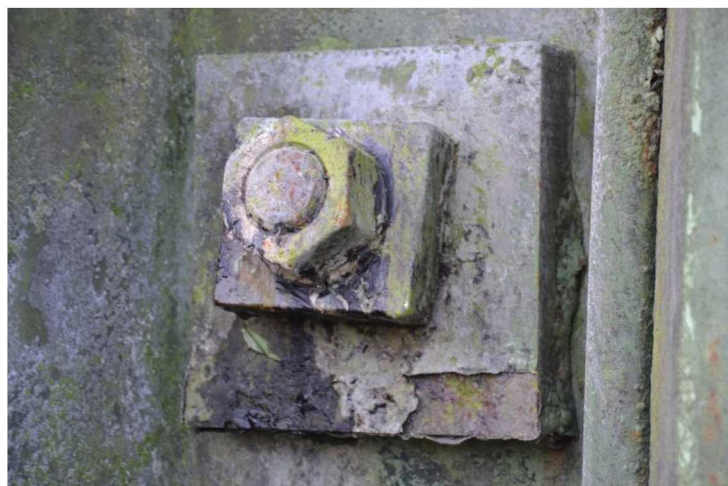
Schade ID: BWL 02-006  
Schade type: Corrosie  
Opmerking: ref. 340 mtr  
Oorzaak: Afroesting  
proces  
Maatregel: geen

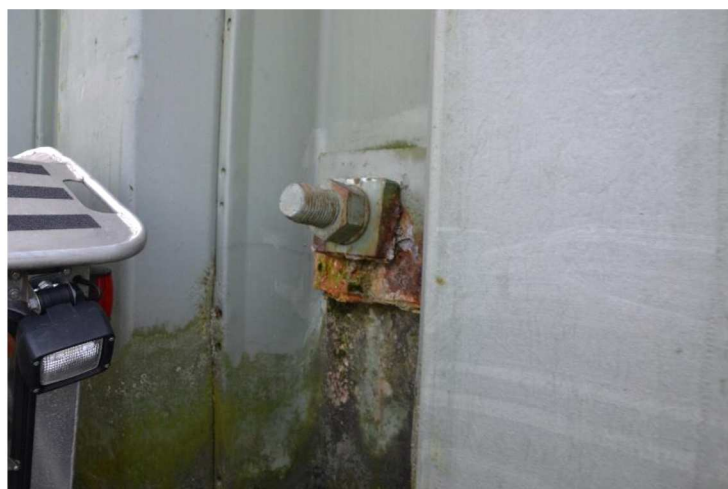
Schade ID: BWL 02-007  
Schade type: Corrosie  
Opmerking: ref. 270 mtr  
Oorzaak: Afroesting  
proces  
Maatregel: geen
