# CivielTech

## Rapportage

Projectnummer: 2019AV057

Naar aanleiding van uw aanvraag hebben wij op maandag 18 en dinsdag 19 februari 2019 een inspectie uitgevoerd aan de damwandconstructie genoemd “het BRM EMK terrein te Krimpen a/d IJssel. De scope van de te inspecteren constructie bestaat uit verticaal geplaatste stalen damwanden. De constructie is gelegen aan een vertakking van de Nieuwe Maas genaamd de Hollandsche IJssel (zie onderstaande afbeelding).

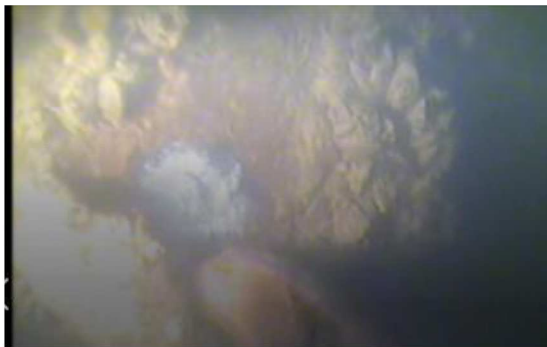
3 – begroeiing damwand

De damwanden zijn onder de waterlijn vaak voorzien van een natuurlijke begroeiing/corrosie. Door de inzet van ons verstelbare onderwaterjet (DIBO (400 bar) kunnen wij op elke gewenste locatie de begroeiing/corrosie verwijderen. Door het verwijderen van de begroeiing/corrosie is het mogelijk nauwkeurige metingen te verrichten.

De begroeiing/corrosie kan de kwaliteit van de damwanden aantasten, corrosie op de damwanden kan worden voorkomen door de damwand te voorzien van een katodische bescherming of anti corrosie coating.

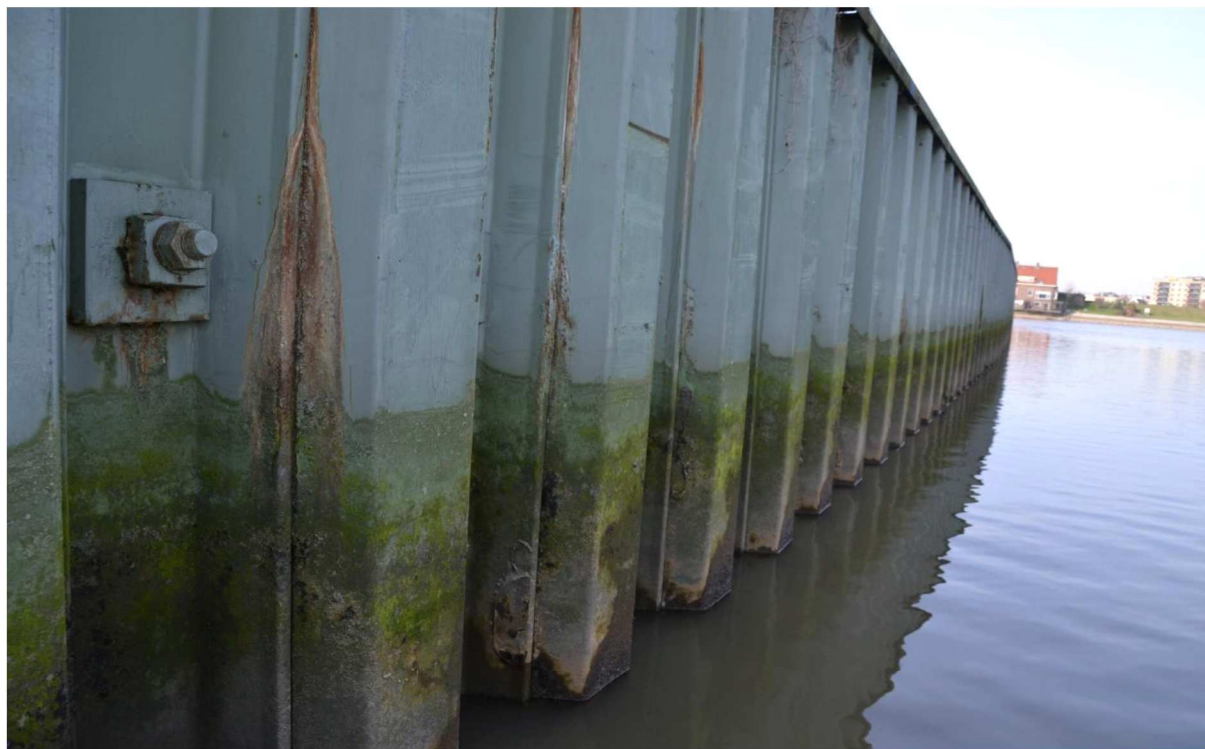
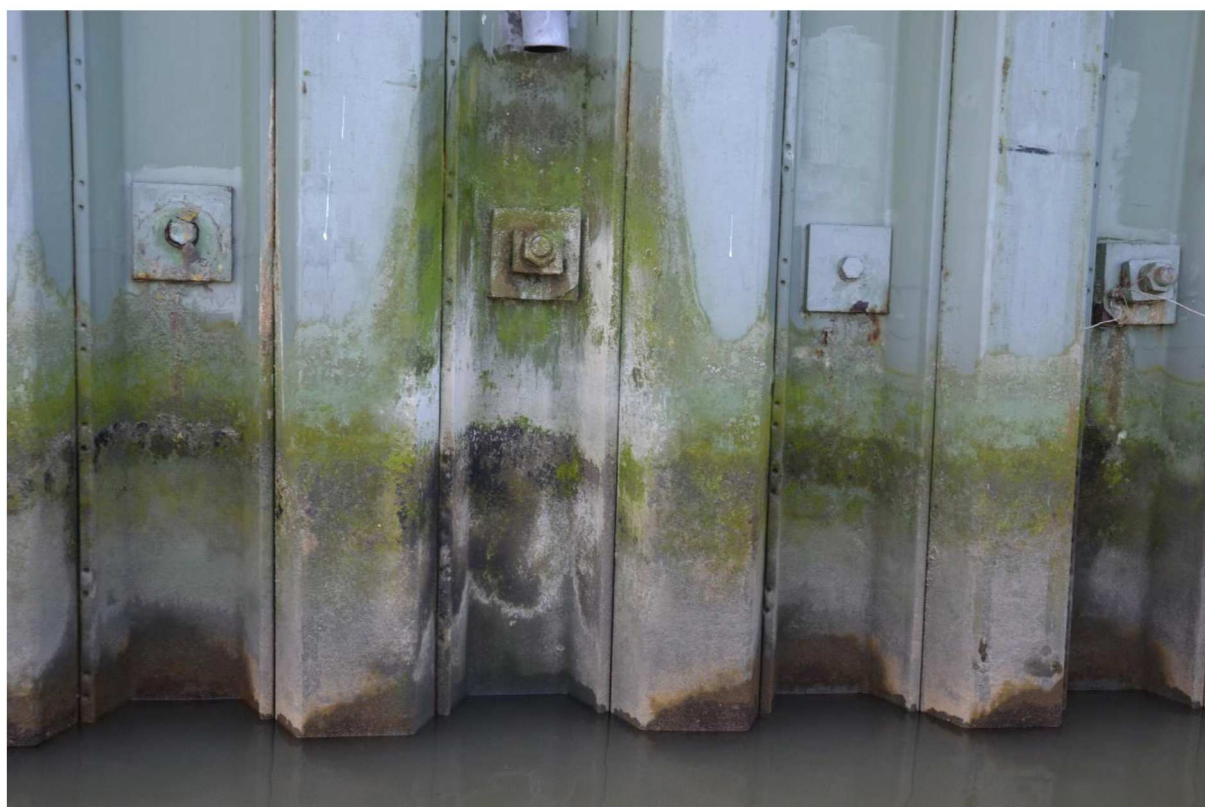
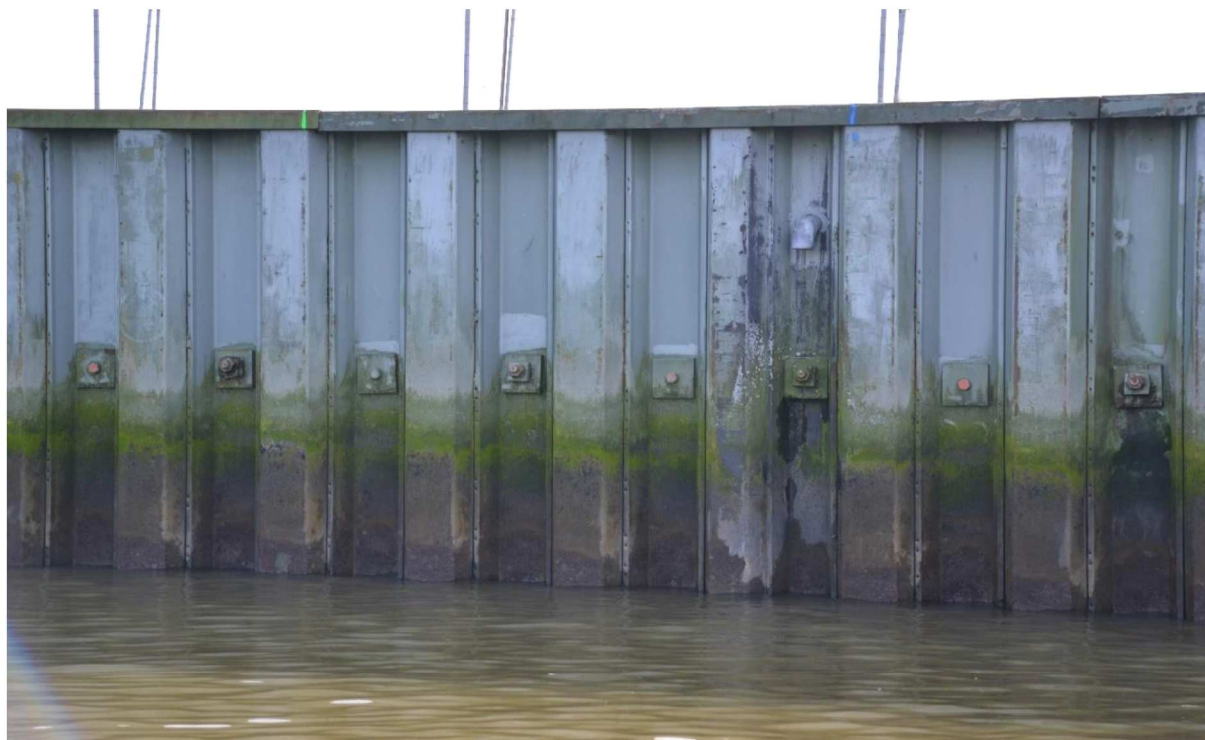
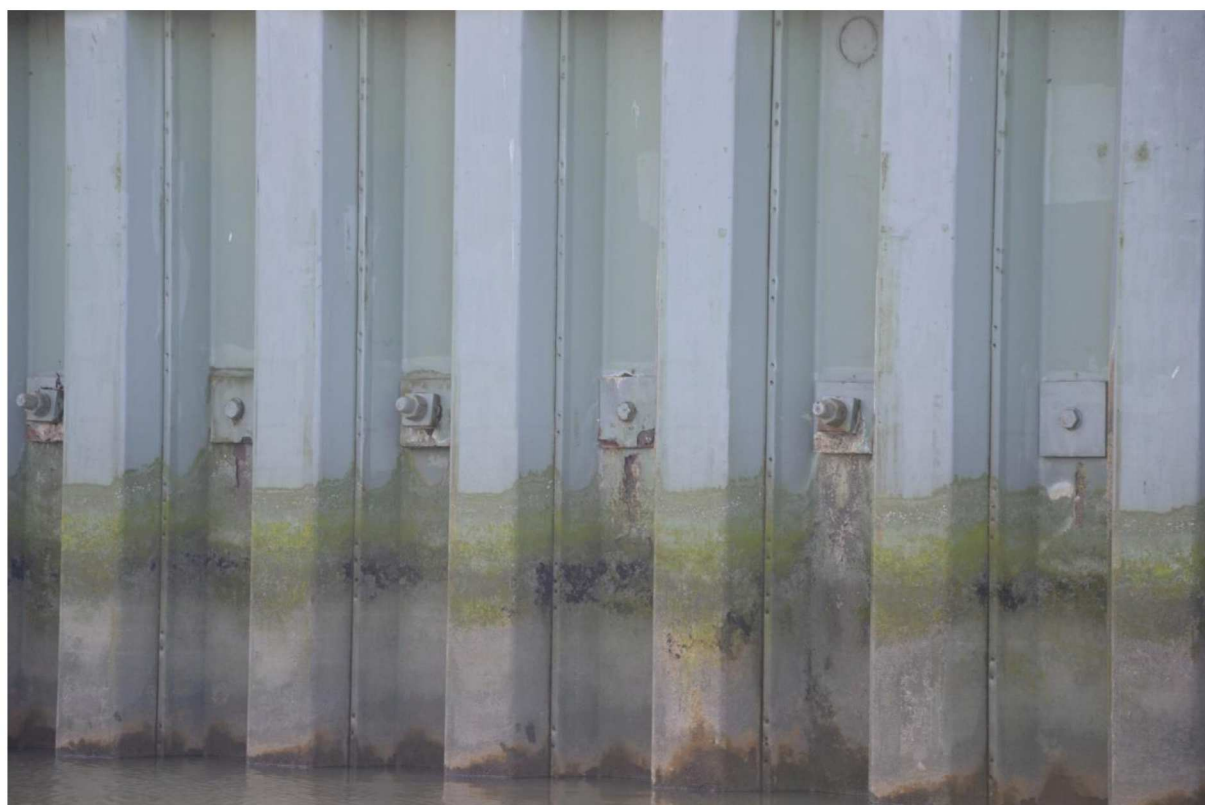
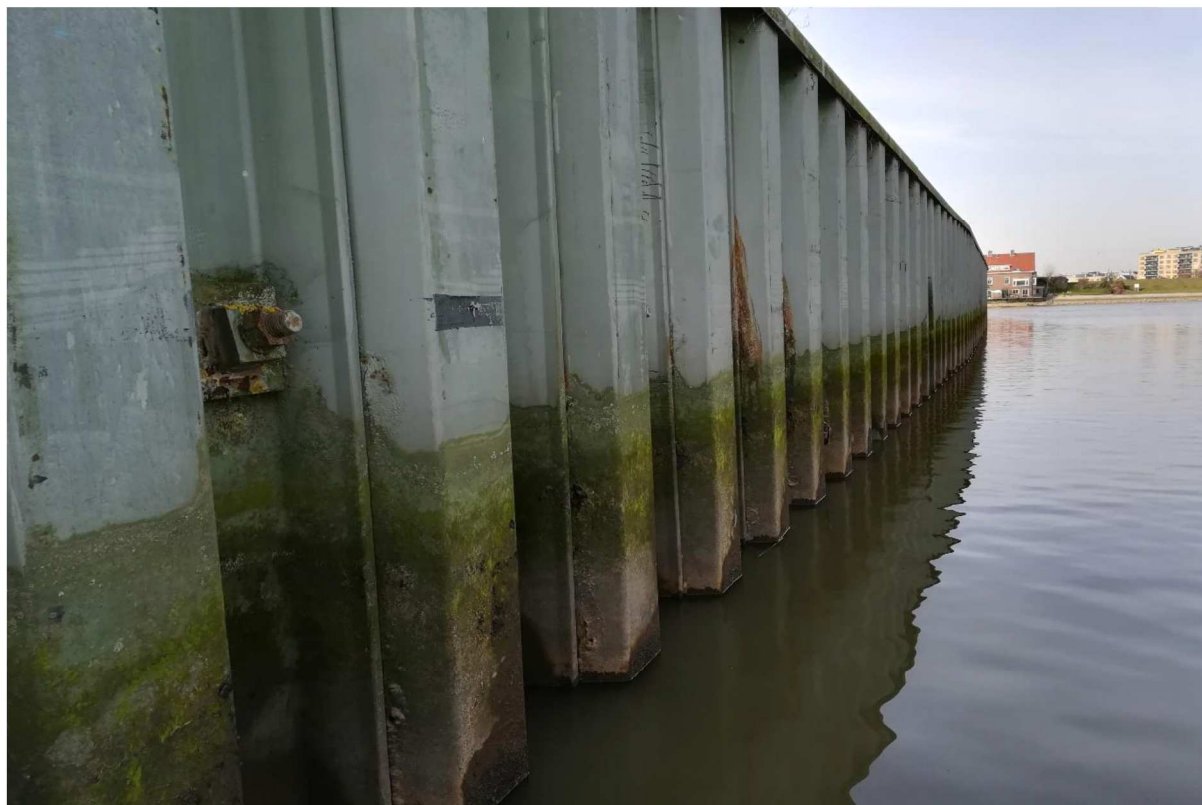
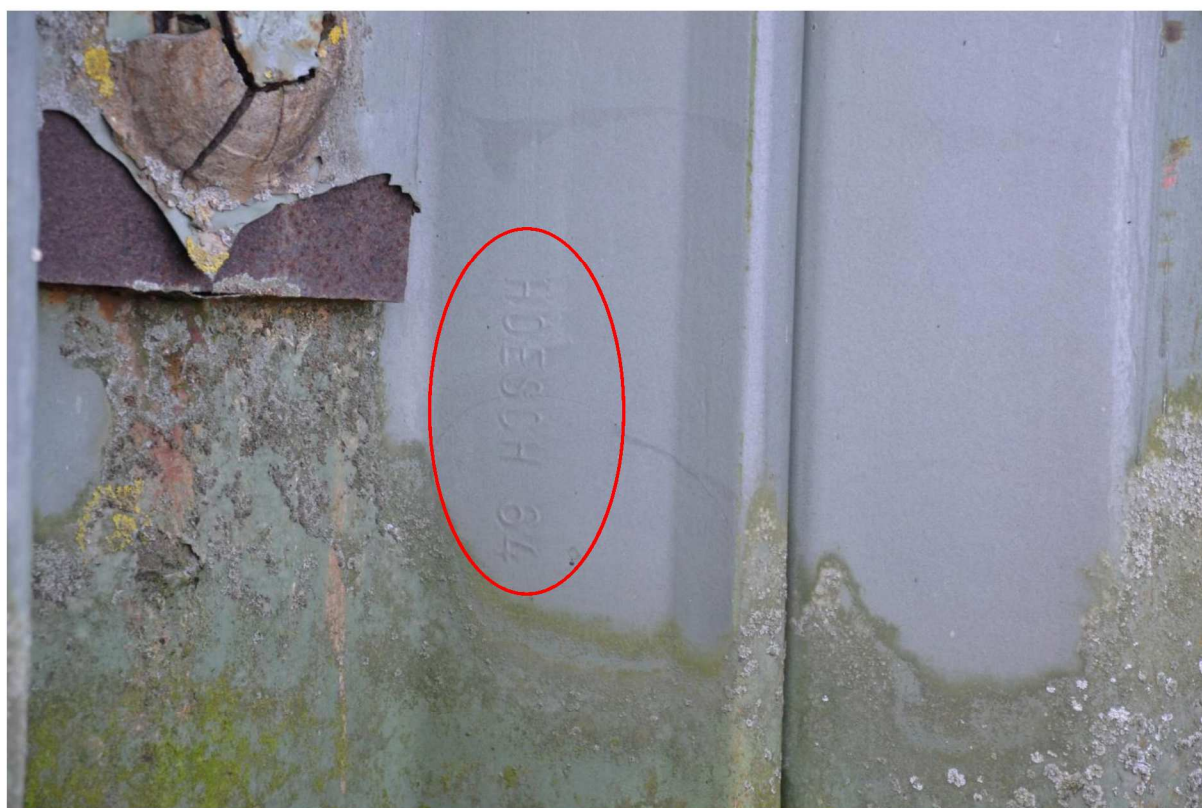
Schade ID: BWL 02-007  
Schade type: Corrosie  
Opmerking: ref. 270 mtr  
Oorzaak: Afroesting  
proces  
Maatregel: geen
